## Keuring van een kunstgras voetbalveld

### SV De Foresters veld 1 - oktober 2024

| RAPPORT STATUS | Definitief | Handtekening | Datum |
|---|---|---|---|
| Rapport Nr | 72970/4717s | | |

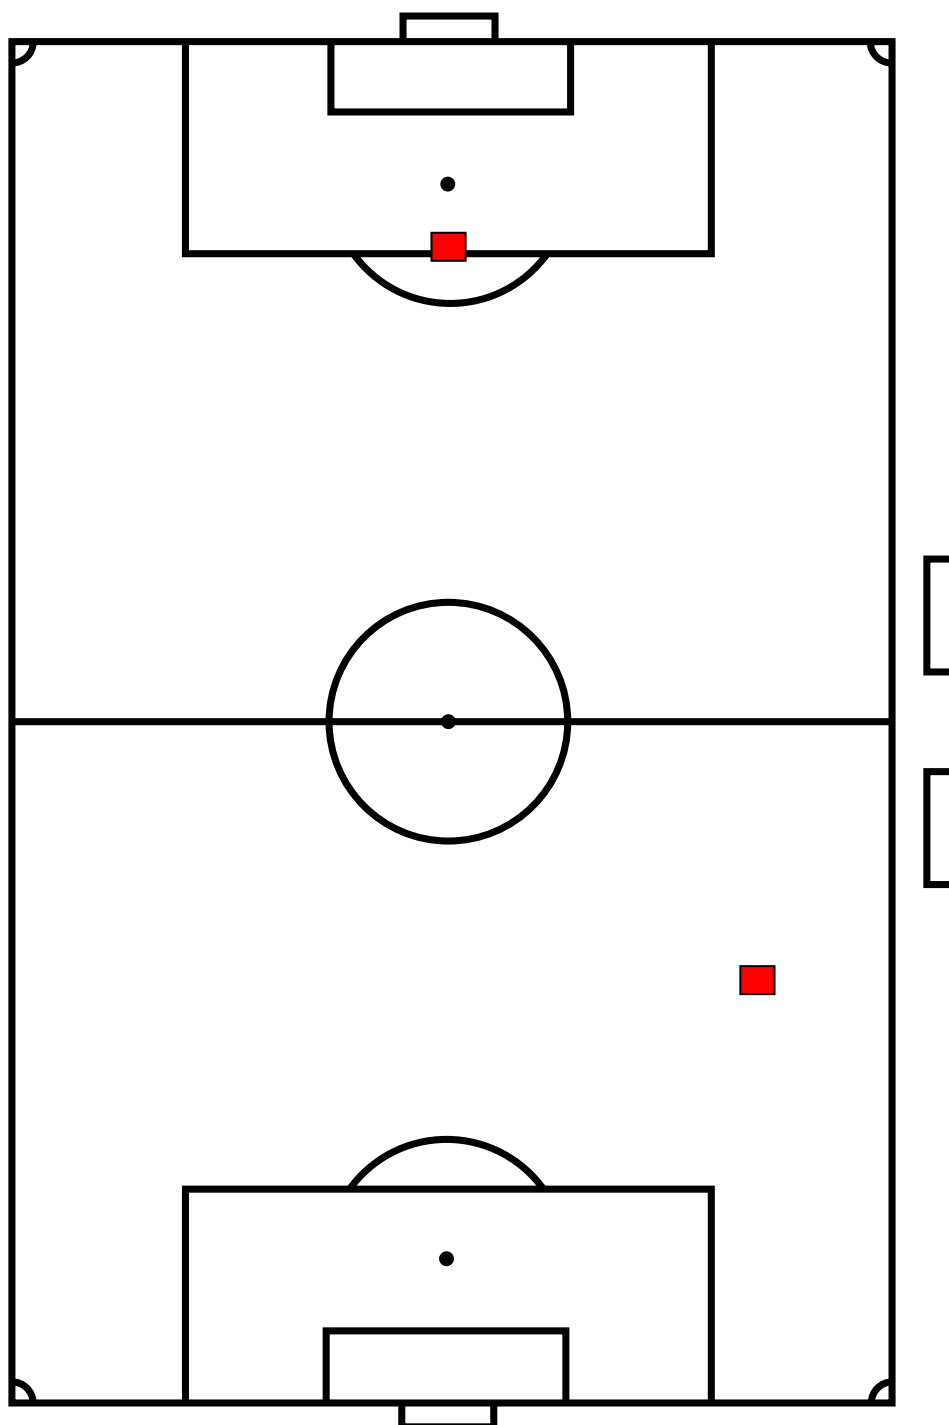
4.9 Vlakheid

- Er zijn twee losse naden aangetroffen in het veld, waarvan de locatie in het rood is aangeduidt in subsectie 4.9 Vlakheid.
- Tevens staat het voorste doel, gezien vanaf het clubgebouw, uit het lood.
- Verder is bij de achterste dugout, gezien vanaf het clubgebouw, schade geconstateerd. Ook steekt er een draadeind uit aan de voorzijde van de dugout, wat resulteert in een potentieel gevaarlijke situatie.

GEEN ONEFFENHEDEN, WEL LOSSE NADEN
